### 24 Stunden in Fukushima

Eine Momentaufnahme des schlimmsten atomaren Unfalls seit Tschernobyl. Eine Reportage von Eliza Strickland aus dem Englischen übersetzt von Martin Atzler  
von Gast am 12. Dezember 2011

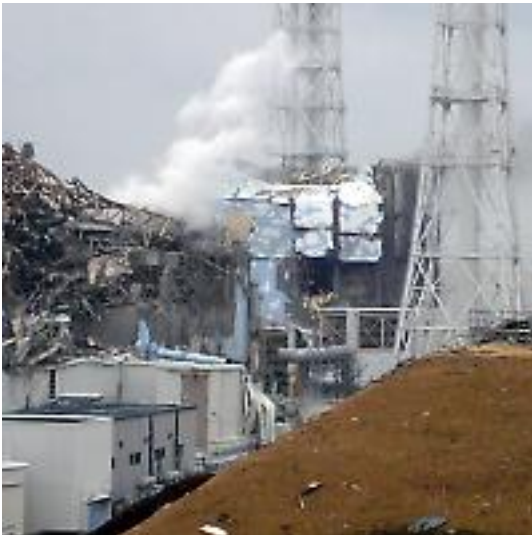
[10] Fukushima Daiichi am 15. März Bild von Tepco
