### 24 Stunden in Fukushima

Eine Momentaufnahme des schlimmsten atomaren Unfalls seit Tschernobyl. Eine Reportage von Eliza Strickland aus dem Englischen übersetzt von Martin Atzler  
von Gast am 12. Dezember 2011

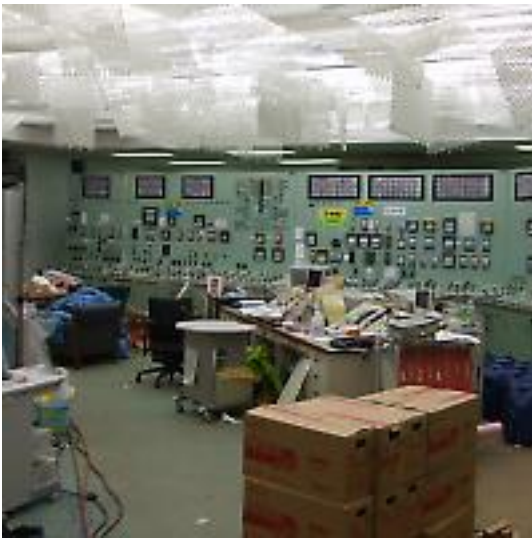
[12]Die Leitstelle von Block 1 am 24. März Bild von Tepco
