24 Stunden in Fukushima

Eine Momentaufnahme des schlimmsten atomaren Unfalls seit Tschernobyl. Eine Reportage von Eliza Strickland aus dem Englischen übersetzt von Martin Atzler
von Gast am 12. Dezember 2011

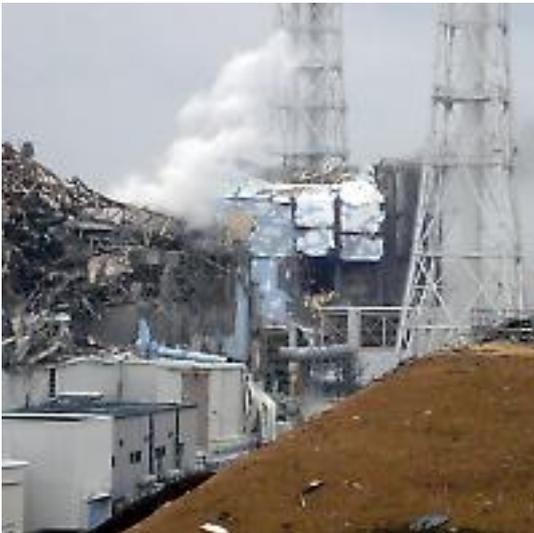
[10] Fukushima Daiichi am 15. März Bild von Tepco

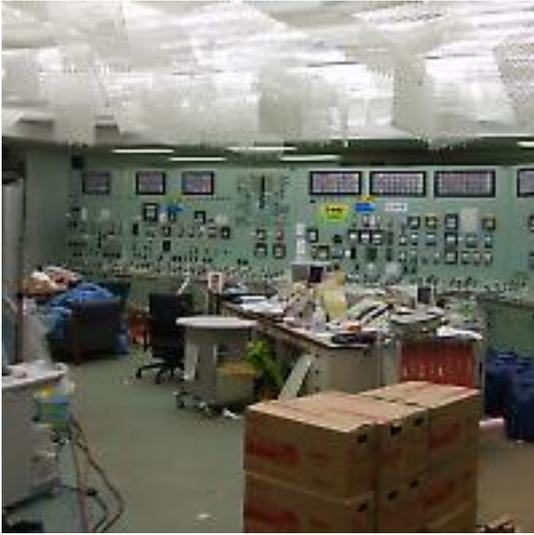
[12]Die Leitstelle von Block 1 am 24. März Bild von Tepco
